一般国道18号

妙高大橋の損傷と現況報告について

一般国道18号妙高大橋は、S47年に完成し供用しているPC箱桁橋であり、劣化・損傷が確認されているため、H21年度から全面的な補修工事を実施しているが、その際に、箱桁下面PC鋼材の一部が破断していることが判明した。

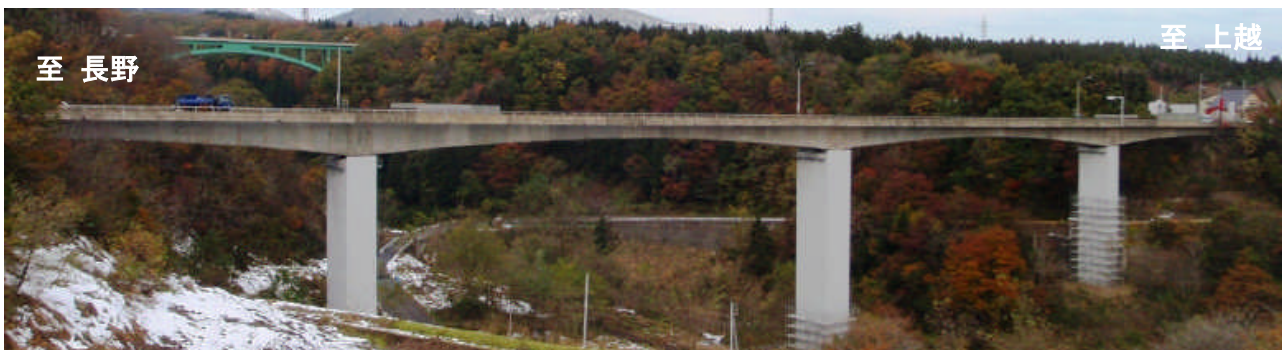
写真1 妙高大橋全景

妙高大橋(写真1)は新潟県妙高市坂口新田に位置し、太田切川に架かる橋長300mのPC箱桁で、昭和47年に完成し38年間にわたり供用している長大橋梁であるが、平成18年度の橋梁定期点検により、橋桁下面のひび割れや、コンクリートの劣化による鋼材の錆びが確認されたため(写真2, 3)、

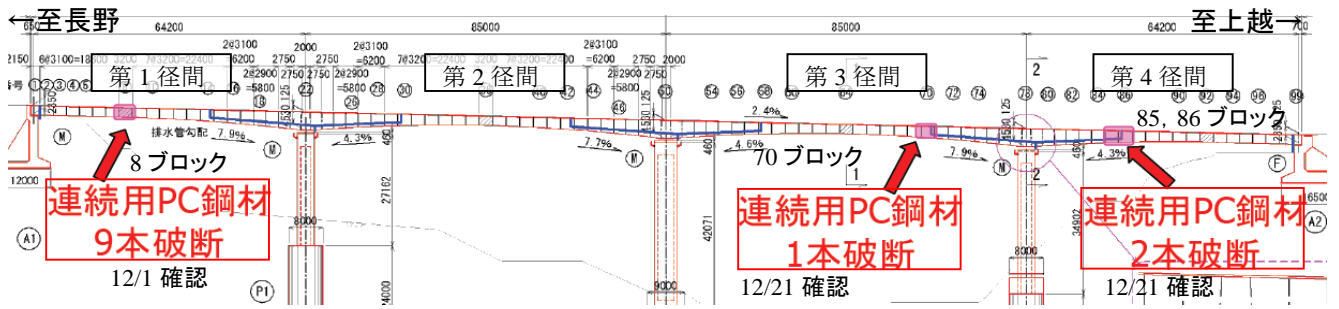
図1 妙高大橋側面図

ケーブル破断の報告を受け、詳細調査を実施した結果、破断が判明した箇所は、全4径間(99ブロック)で構成されるうち第1径間の8ブロックであり(図1)、1断面60本ある連続用PCケーブルのうち、9本の破断が確認された(写真4、図2)。

また、今回の補修箇所である第1径間以外についてもはつり調査を実施したが、その結果、第4径間で2本、第3径間で1本のケーブル破断が確認された(図1)。

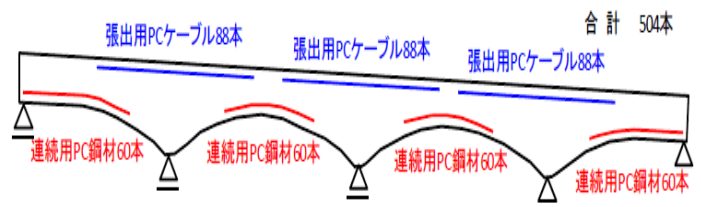
図3 PCケーブル配置略図

本橋で使用されるケーブルは張出ケーブルと連続ケーブルの全504本からなる(図3)が、連続ケーブルが破断していたことから、連続ケーブルが腐食破断しやすい箇所を中心に調査箇所を選定し、損傷部、健全部ともに調査を行った。

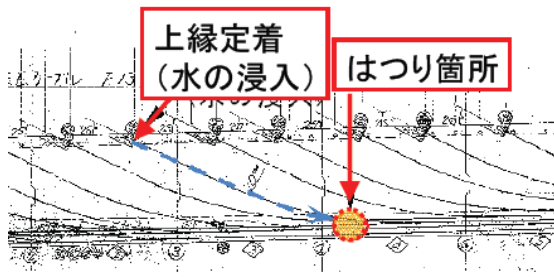
図4 シースからの浸水イメージ

構造上、上縁定着切欠部から、橋面の排水が浸入することが想定されたため、シース内に水がたまりやすい低い箇所をはつり調査した(図4)。

破断原因については、未だ調査・検討中であるため、断定はできないが、考えられる原因として、シース内へ直接水が浸入したことにより腐食破断した可能性がある。また、過去の調査で桁内の滞水が確認されているため、関連について調査中である。

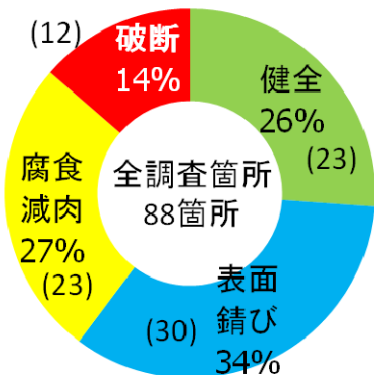
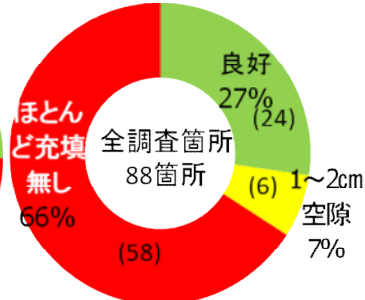
グラフ1 調査結果の集計 ()は箇所数

妙高大橋の PC ケーブルは張出用 264 本、連続用 240 本であるが、そのうち連続用ケーブルを中心に、鋼材損傷の可能性が高い箇所や補修工事を行った箇所等 88 本について調査を行い、状況を概ね把握した(グラフ1)。

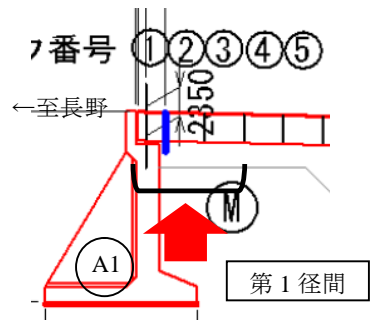
図6 第1径間1~3ブロック

初期の調査で、定着している鋼材の破断が確認された1~3ブロックについては(図6)、過去の調査により、長期の滞水があったことが判明している(写真5)。

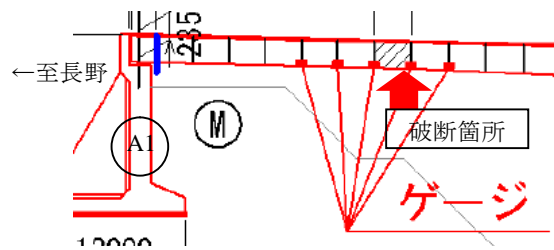
図7 コンタクトゲージ設置位置

急激な変状に備え、コンタクトゲージを設置することでブロック間の目開き量を観測したが(図7)、調査時点で急激な変化は見られなかった。

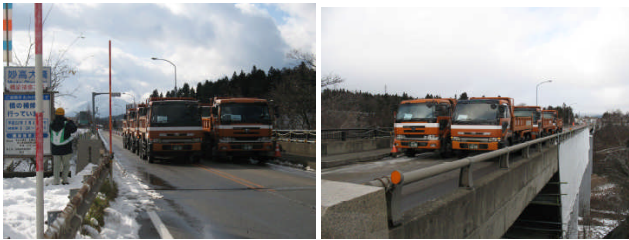
写真6, 7 載荷試験状況

現況の耐荷力を評価するため、静的荷重載荷試験を行った。載荷台数は、橋梁の損傷状況を考慮し、妥当な測定精度が得られる最低限の荷重として20t荷重車を6台使用し、合計120tの載荷とした(写真6, 7及び図8)。

- ・120t荷重の載荷でも、計算値と比較して異常な変形等は生じなかった。
- ・耐荷力試験の解析でも、曲げ破壊安全度は1.0以上であった。
- ・ブロック接合部のせん断耐力照査の結果、破断箇所付近では作用するせん断力が小さく、安全度を満足している結果となった。

これらの検討結果より、現況状態でもB活荷重に対して所用の安全度を有しており、これ以上の損傷の進行がなければ当面は供用可能と判断し、12月25日17:20に片側交互交規制を解除した。
